# Løssiheimen og Tollånes boligfelt

## Fagrapport områdestabilitetsutredning

Beiarn kommune

Dato: 25.09.2023

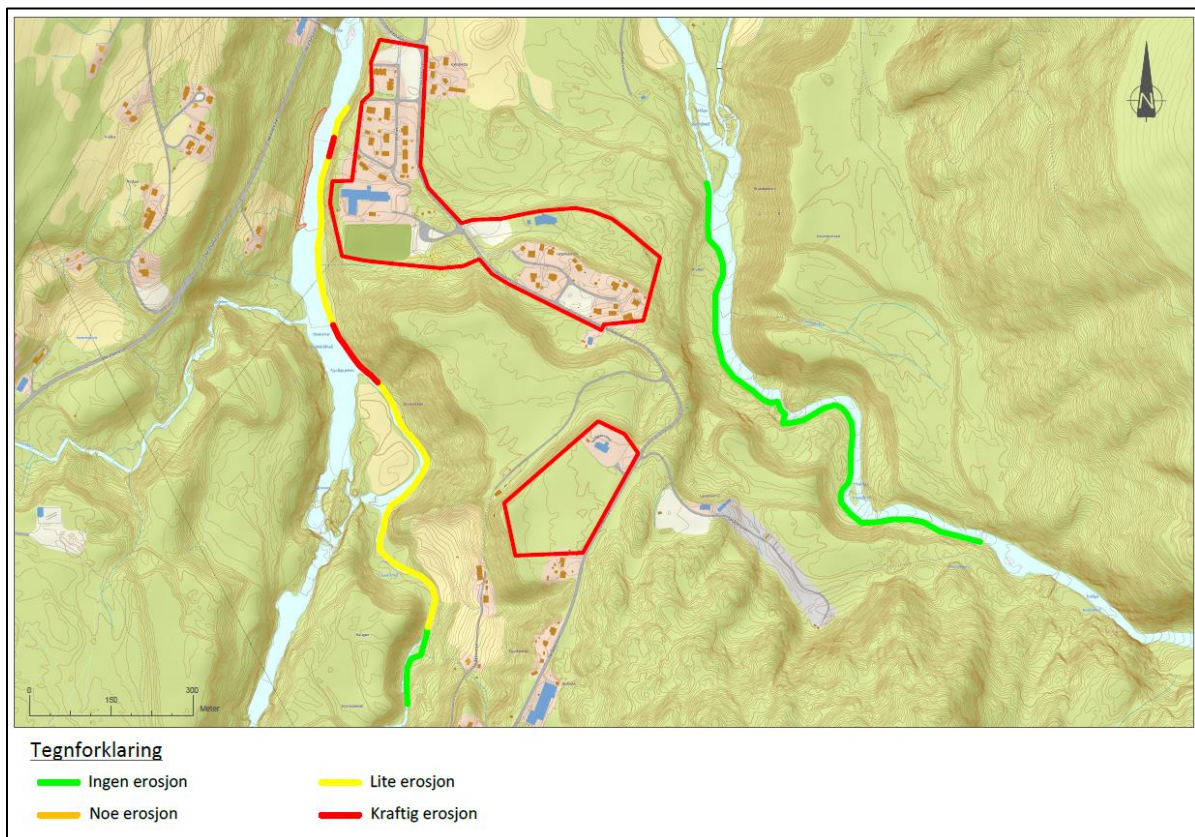
Figur 5.1 Kartlagt erosjon

Posisjon til befaringsbilder som er presentert under er vist i vedlegg A. Observert berg fra befaring og tolket berg fra skyggerelieffkart er også presentert i vedlegg A. Kartlagt erosjon er presentert i Figur 5.1.

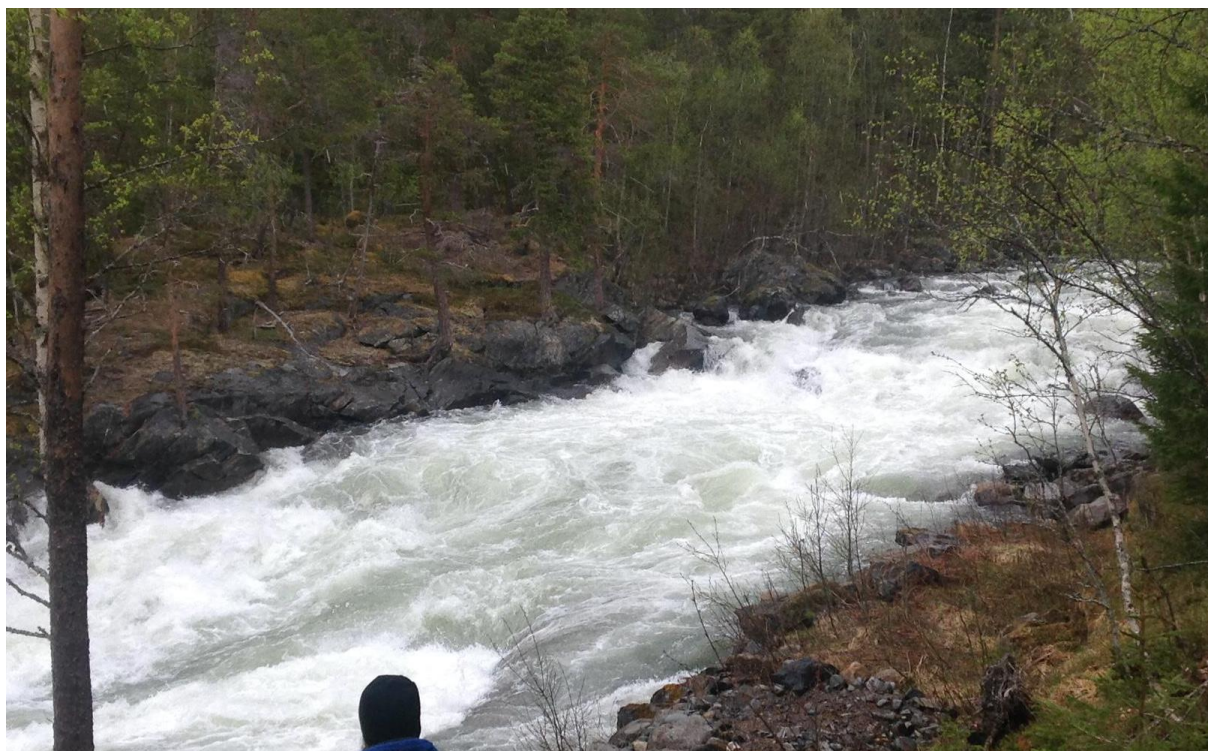
For strekningen som er befart langs Tollåga er gradienten til elva høy og elvebunn og sider består av stein, blokk eller berg som vist i figur Figur 5.2 og Figur 5.3. Vannet er klart og trær står for det meste vertikalt. Det ble ikke observert erosjon i betydelig grad langs befart strekning av Tollåga. I skråningen ved borpunkt N13 ble det observert mye løsblokker som vist i Figur 5.4.

Figur 5.2 Bilde S11. Berg i dagen og store blokker. Høy gradient.

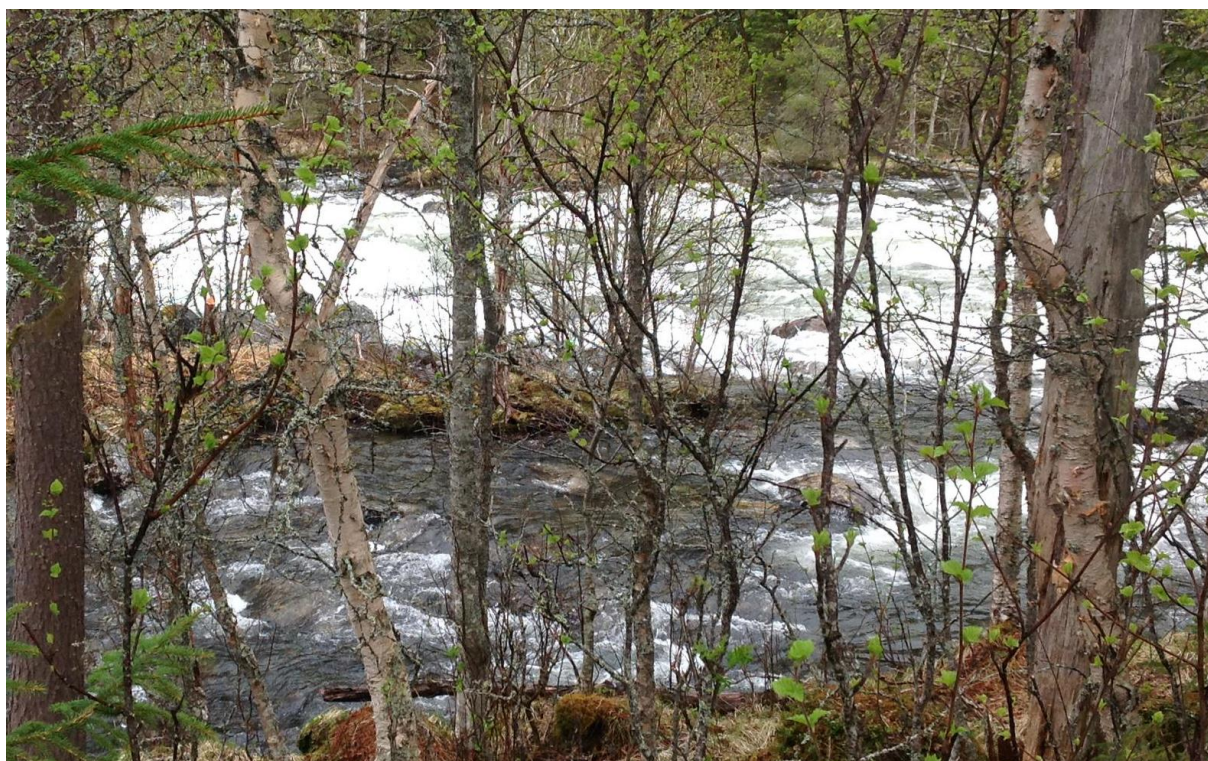
Figur 5.3 Bilde S01. Stein og blokker i bunn og sider av elv

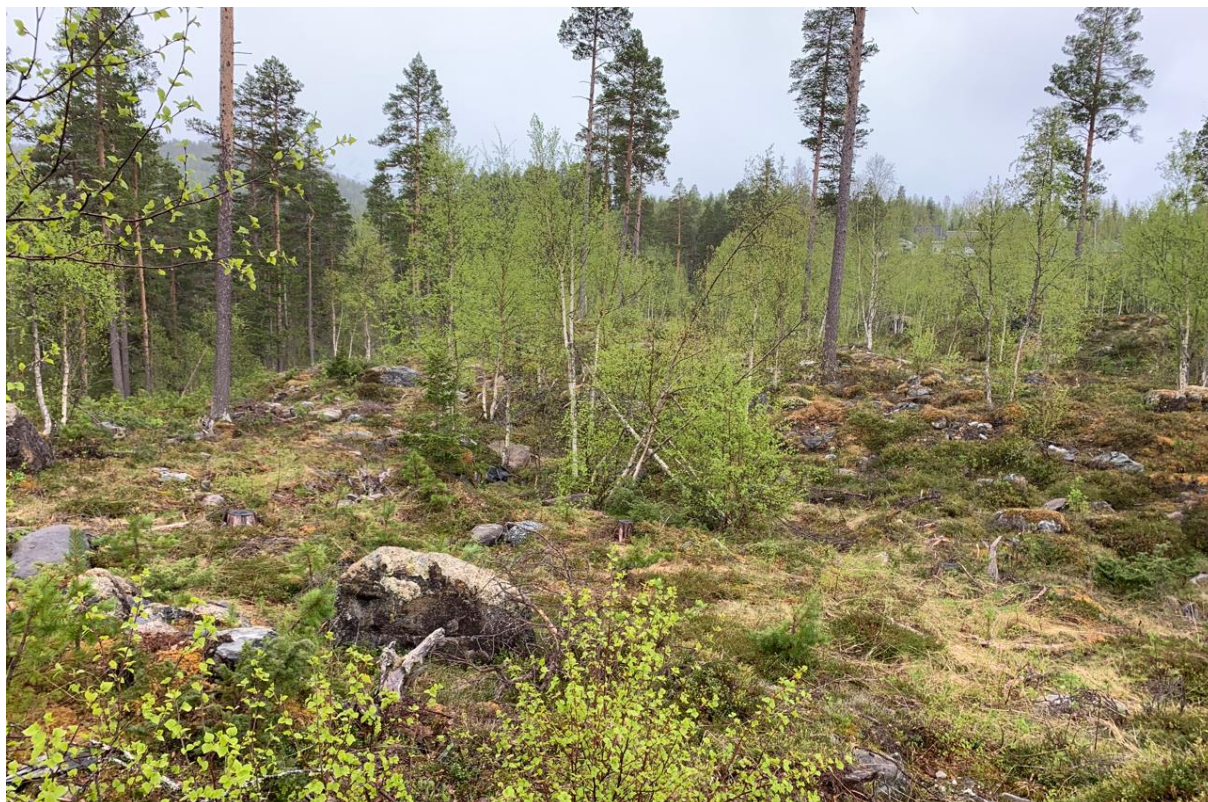
*Figur 5.4 Bilde S4. Blokkete landskap*

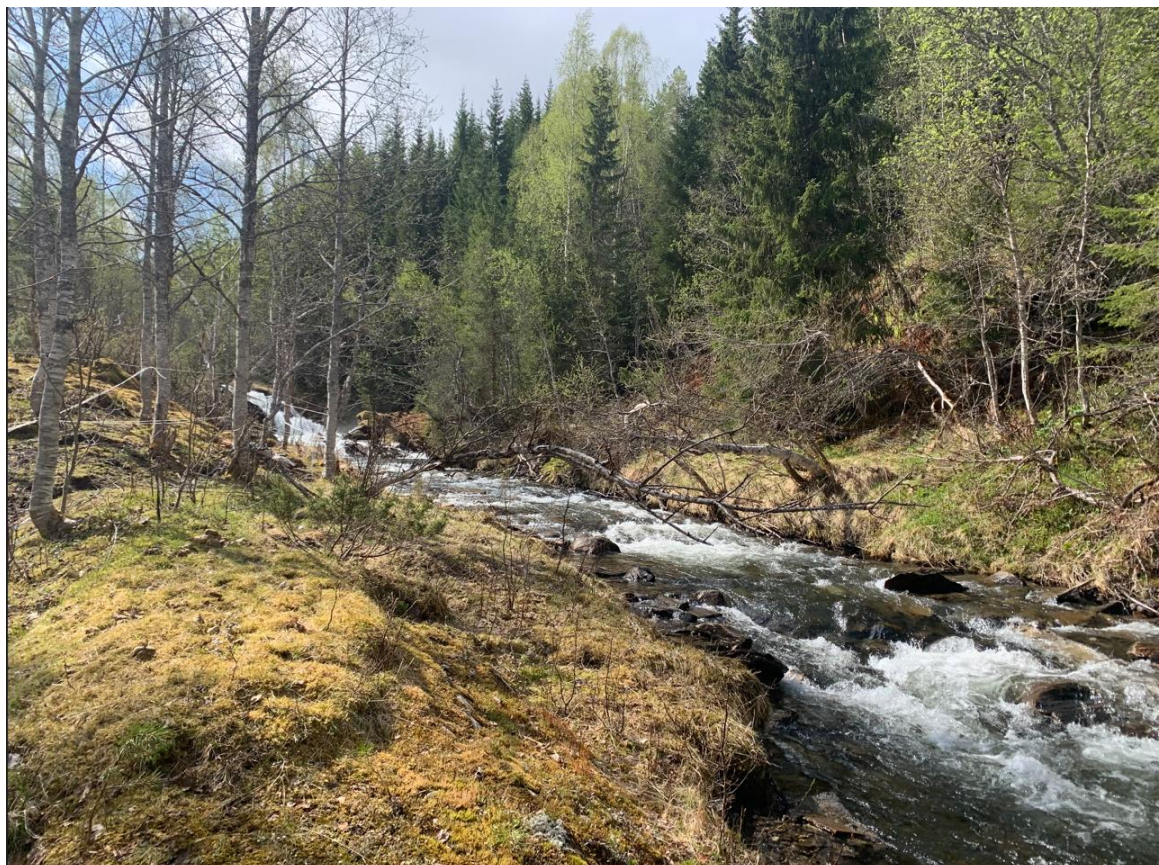
I den sørligste delen av den befarte strekningen langs Tjyvåga går elva i berg i dagen som vist i Figur 5.5 og Figur 5.6. Videre nordover blir det observert noe undergraving av trær (se Figur 5.8) som tyder på at det er litt pågående erosjon. Vannet er klart, trær står for det meste vertikalt og det er steinete bunn og sider. Ut fra løsmasseblotninger ved rotvelt ser det ut til at massene består av morene. I en skråning ble det observert grunnvannserosjon der finkornede masser har rent ned skråningen (se Figur 5.12). I området der Tjyvåga renner ut i Beiarelva er det observert en stor utglidning, med en bredde på rundt 30 meter og en høyde på 15 meter. Utglidningen er vist i Figur 5.13. De eksponerte massene så hovedsakelig ut til å bestå av sandmasser men det ble også observert et leirlag med tykkelse på rundt 60 cm. Store furutrær henger over skredkanten til utglidningen. Nord for den store utglidningen var det en rekke utglidninger av noe mindre størrelse (se Figur 5.14). Erosjon vurderes som kraftig i dette område grunnet observerte utglidninger. Videre nordover ble det observert lite erosjon med unntak av et mindre område der det ble observert utglidningen som er vist i Figur 5.16.

*Figur 5.6 Bilde S47. Elv går i berg*

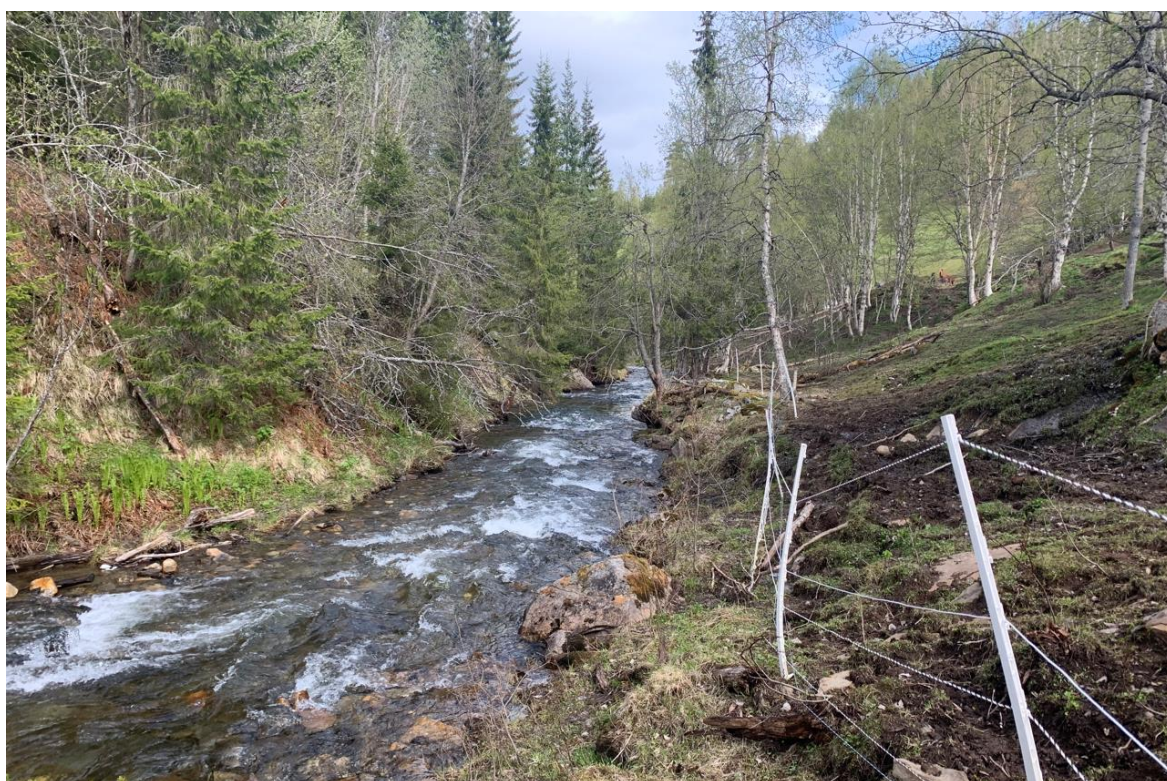
*Figur 5.7 Bilde S46. Elv går i berg og steiner*

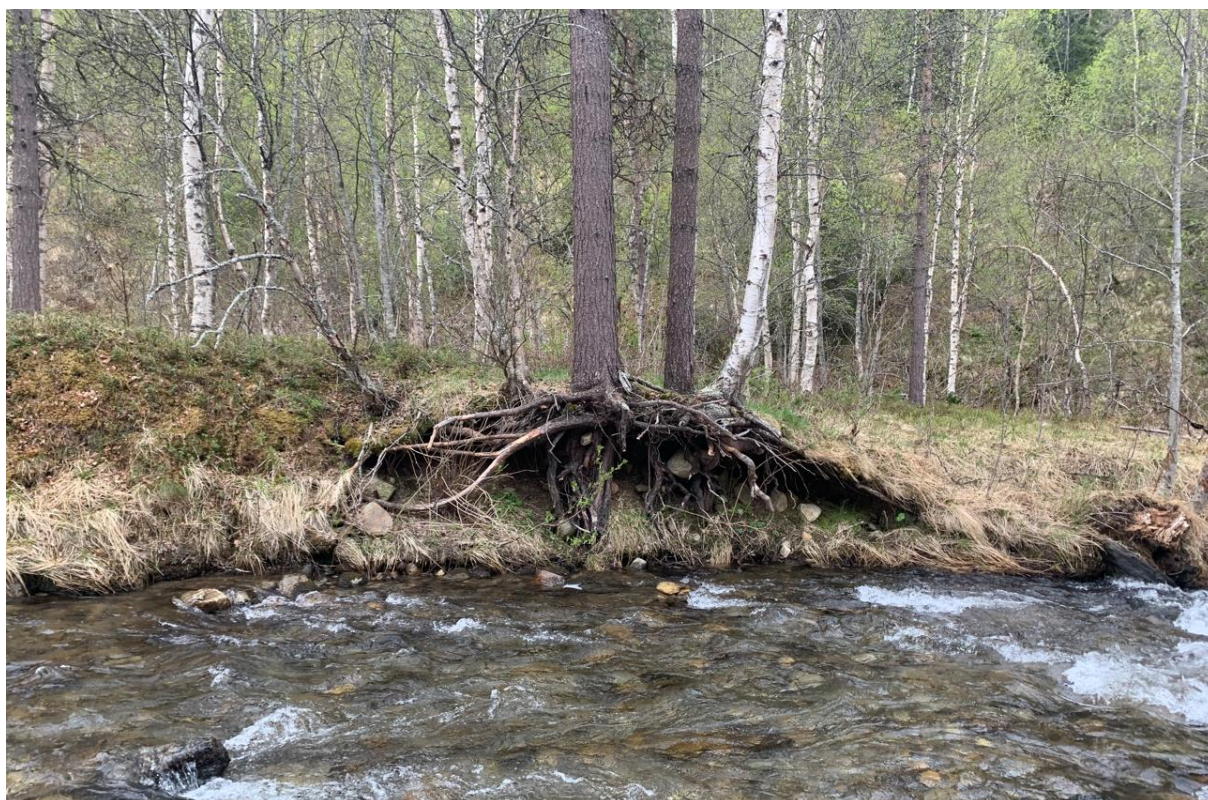
*Figur 5.8 Bilde 42. Steinete bunn i elv. Klart vann. Undergraving av trær tyder på litt pågående erosjon. Eksponerte løsmasser ser ut til å være morene*

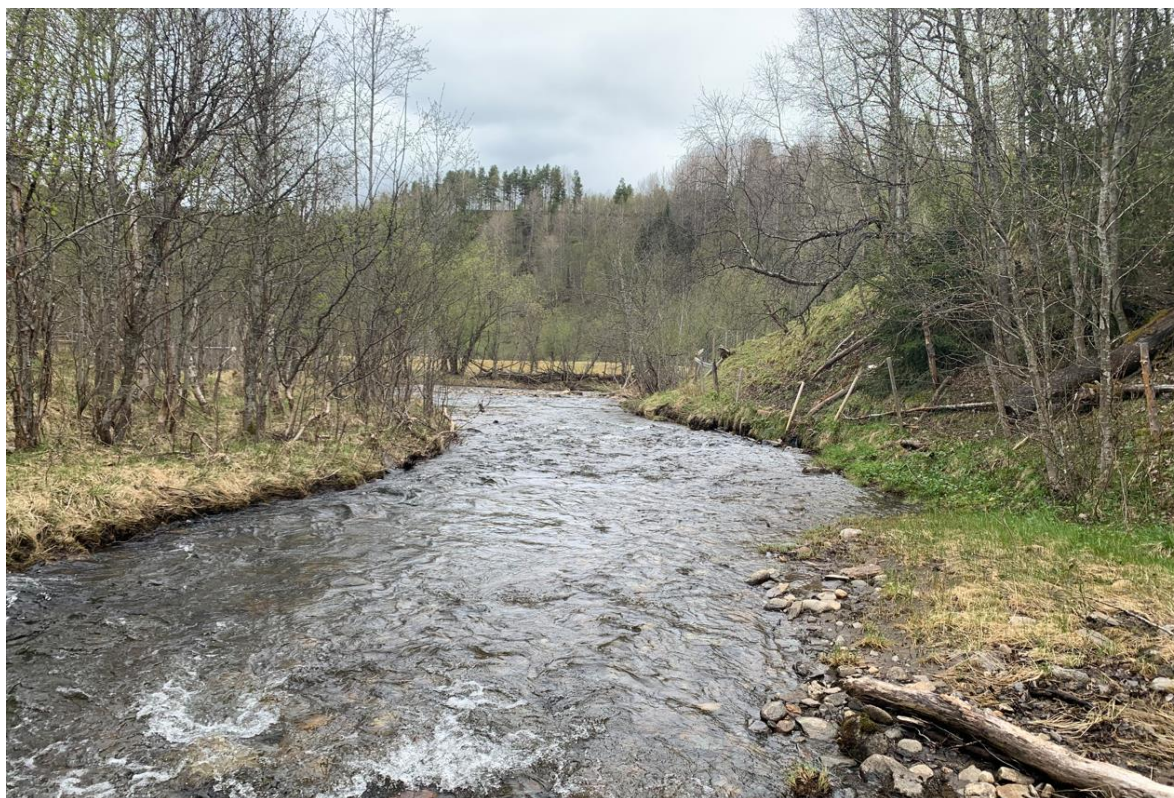
*Figur 5.9 Bilde 41. Steinete bunn. Lite erosjon*

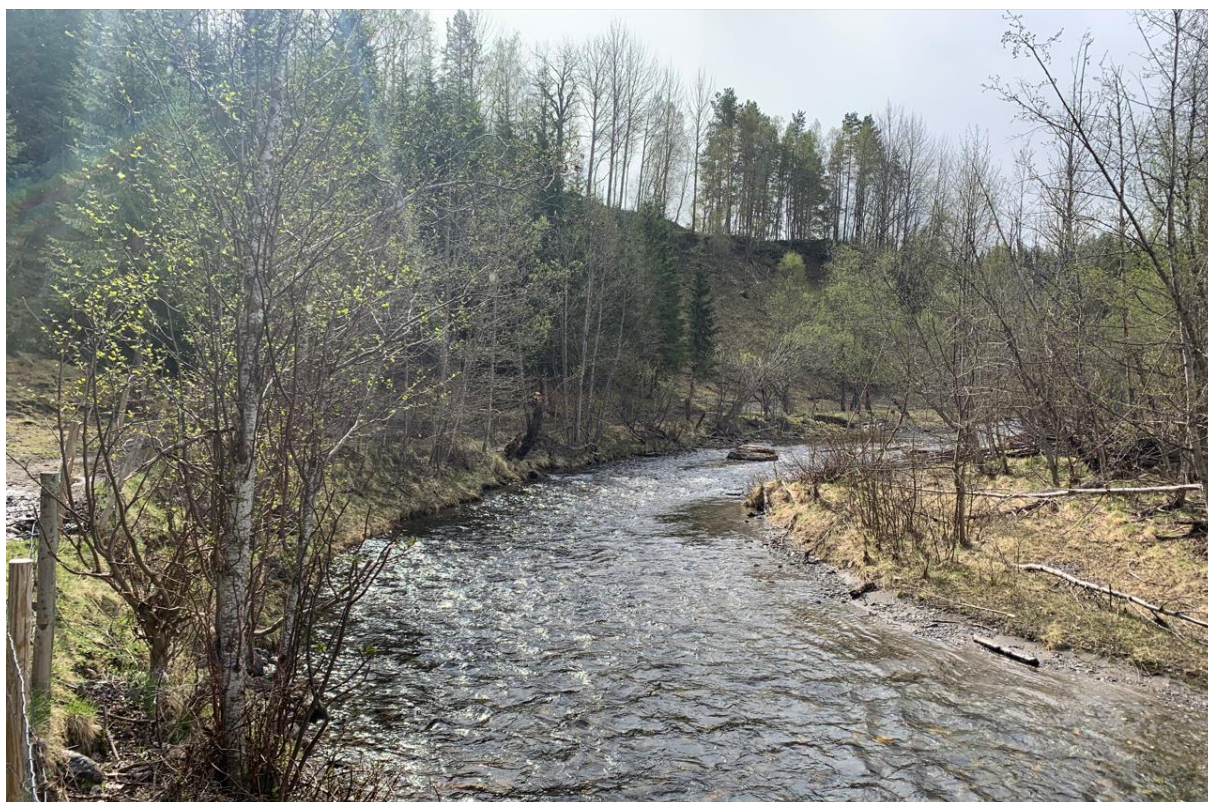
*Figur 5.10 Bilde S37. Elvebunn bestående av sand, grus og stein. Lite erosjon*

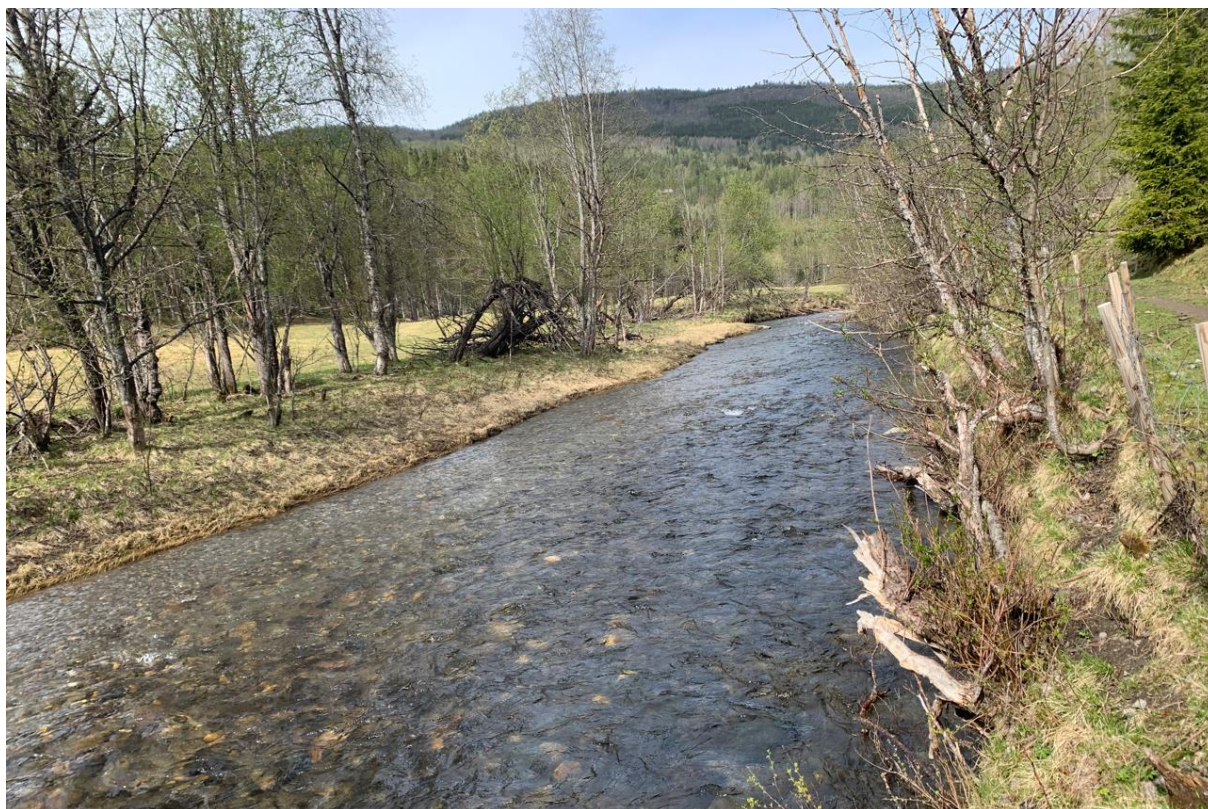
*Figur 5.11 Bilde S34. Elvebunn bestående av grove friksjonsmasser. Klart vann*

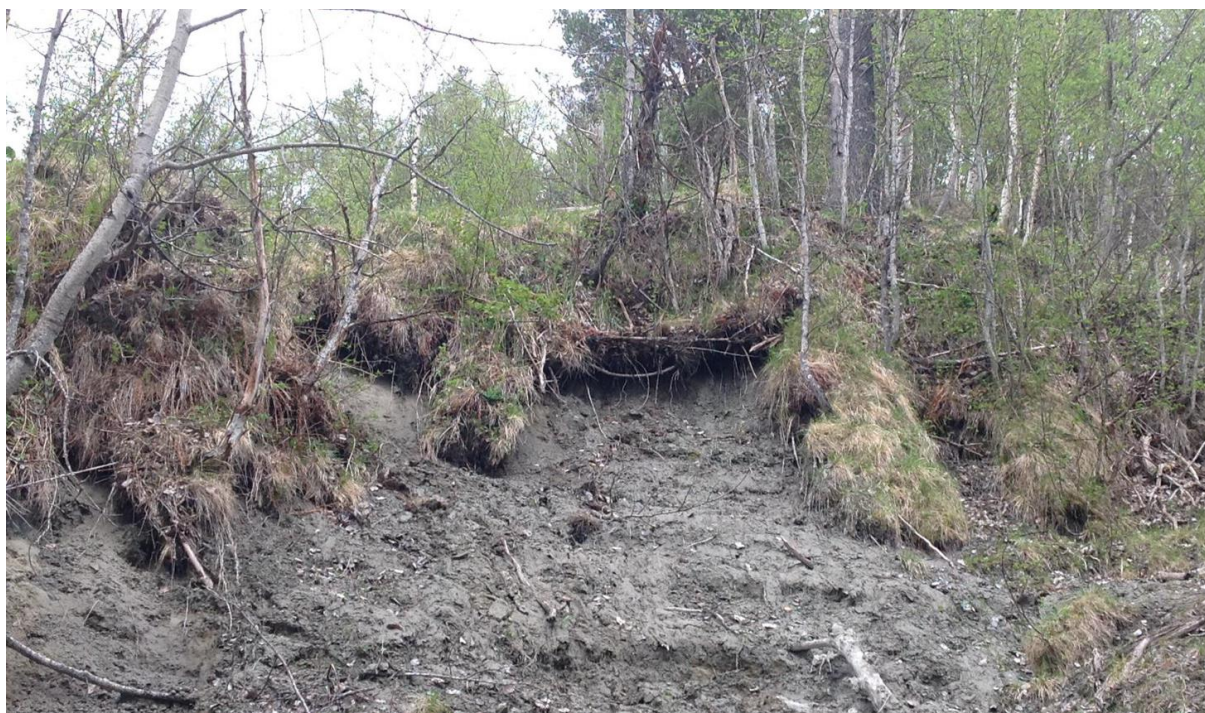
*Figur 5.12 Bilde S35: Grunnvannserosjon i skråning. Sand over et lag med finkornet materiale. Finkornede masser renner nedover skråningen*

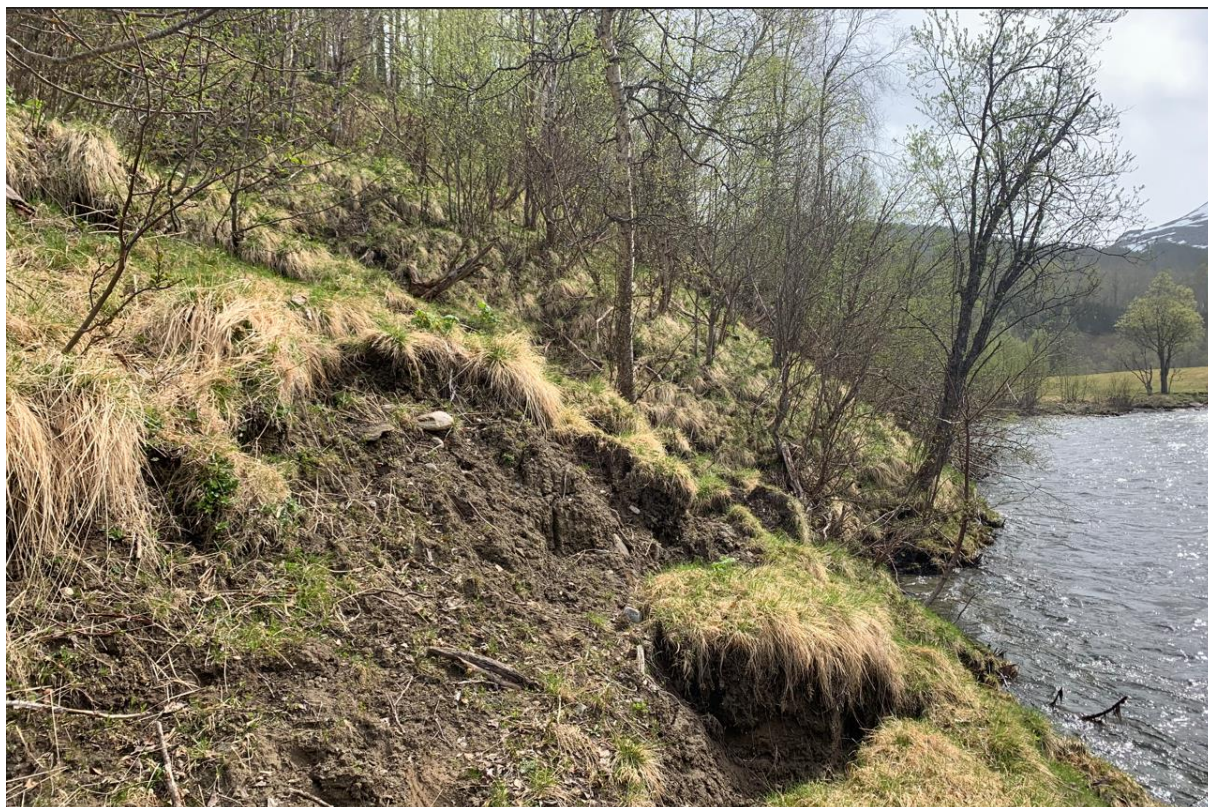
Figur 5.14 Bilde S26. Utglidning. Rundt 10 meter bred og 4 meter høy.

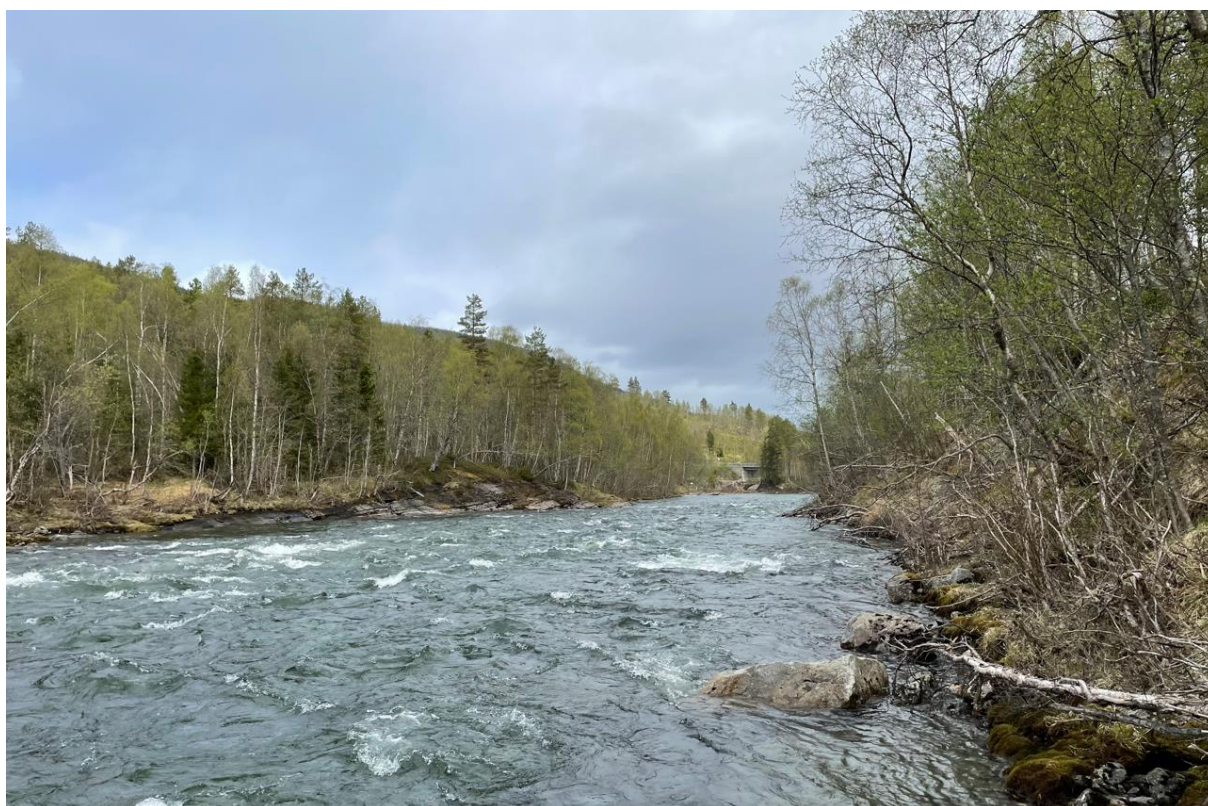
Figur 5.15 Bilde J316. Berg i dagen på motsatt side av Beiarelva. Elveløp erosjonssikret med blokker

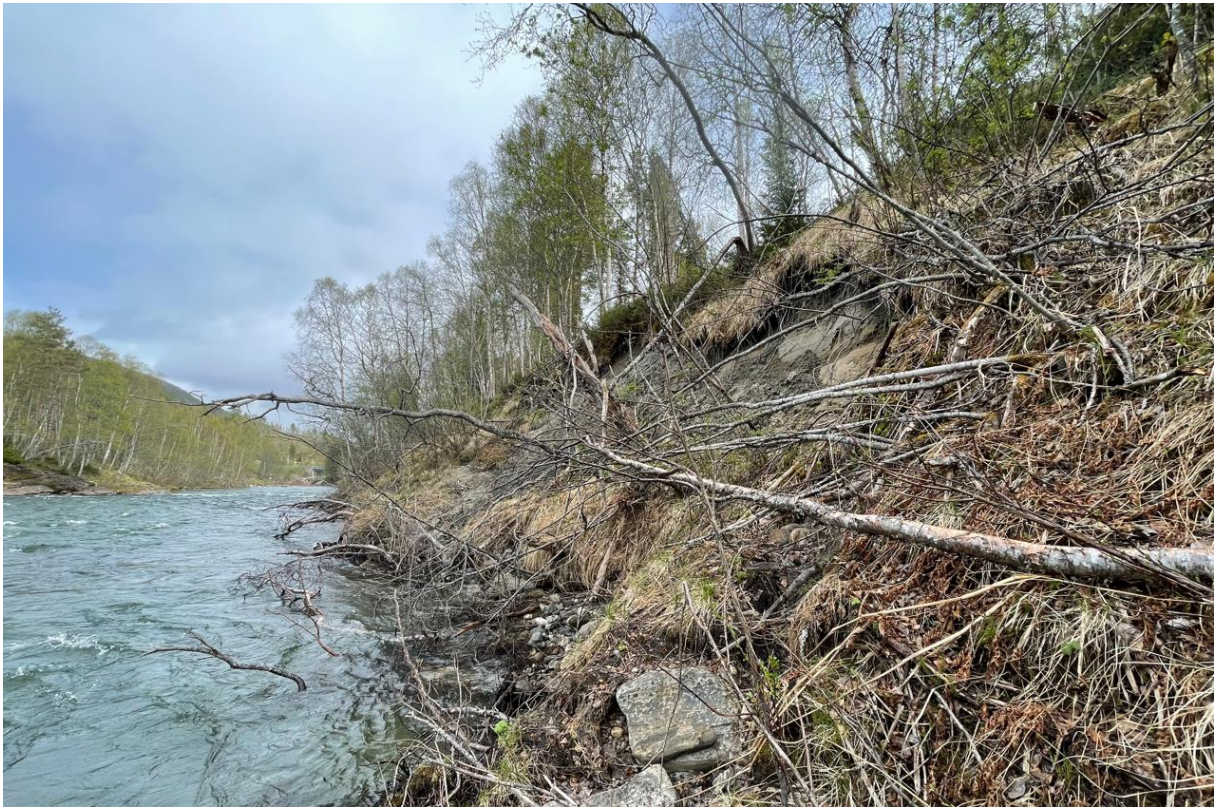
*Figur 5.16 Bilde J324. Utglidning.*

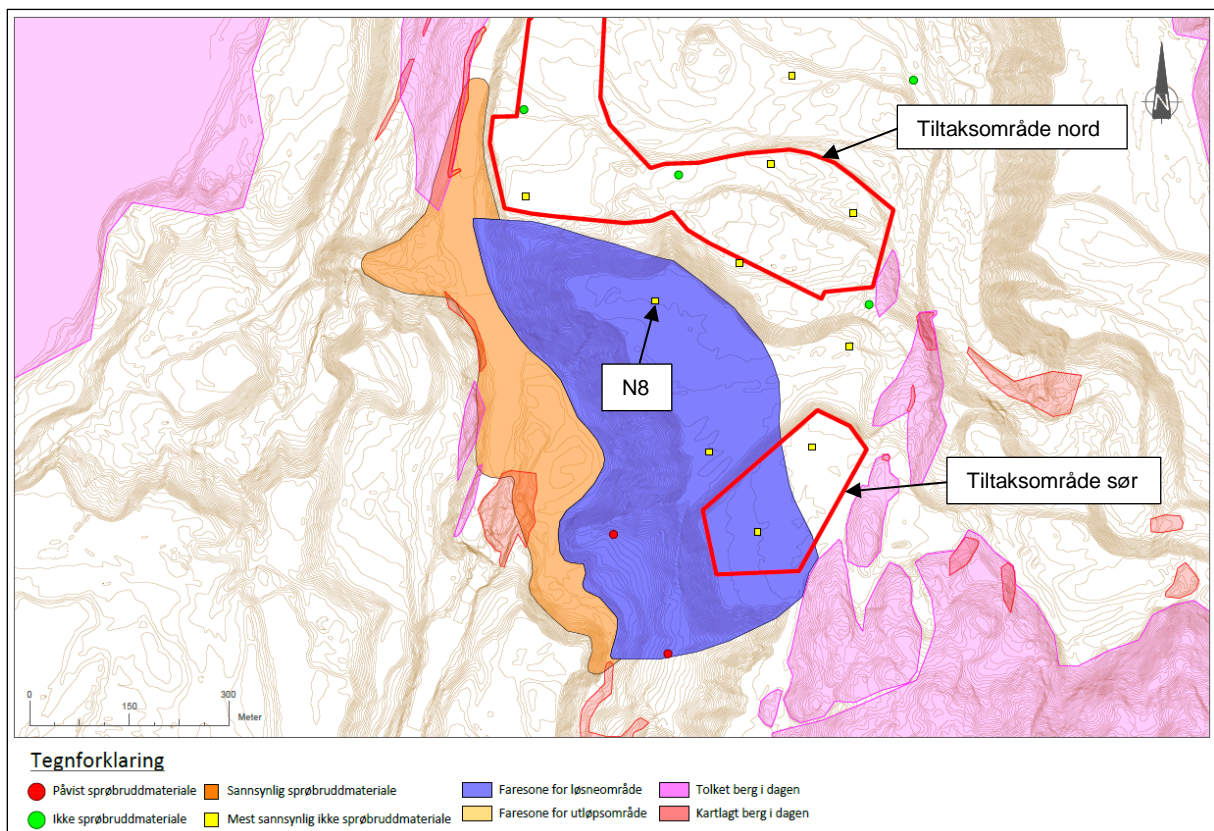
Figur 7.1 Kartet viser utstrekning av kartlagt faresone, samt tolkning av grunnundersøkelser og observert berg i dagen

Utløpsområde er tegnet etter kriteriene gitt i kap. 4.6 i NVE veileder 1/2019. Flere steder har utløpsområdet blitt begrenset av stigende terreng. Det forventes at utløpsområde vil kunne strekke seg et mindre stykke nedstrøms i Beiarelva. Tiltaksområde nord er plassert på et platå som ligger omtrent 20 meter høyere i terrenget enn Beiarelva. Det vurderes derfor som usannsynlig at skredmasser fra et skred fra kartlagt faresone vil kunne få konsekvens for tiltaksområde nord.

Dersom det blir aktuelt å gå videre med planene om å bygge ut det sørlige tiltaksområde, anbefales det å utføre mer målrettede grunnundersøkelser i den kartlagte faresonen, slik at man har grunnlag for å redusere utstrekningen til faresonen. Supplerende grunnundersøkelser er også å anbefale for å få et bedre grunnlag for dimensjonering av eventuelle stabiliserende tiltak, dersom faresonen ikke kan begrenses slik at den ikke har påvirkning på det sørlige tiltaksområde.
