# Løssiheimen og Tollånes boligfelt

## Fagrapport områdestabilitetsutredning

Beiarn kommune

Dato: 25.09.2023

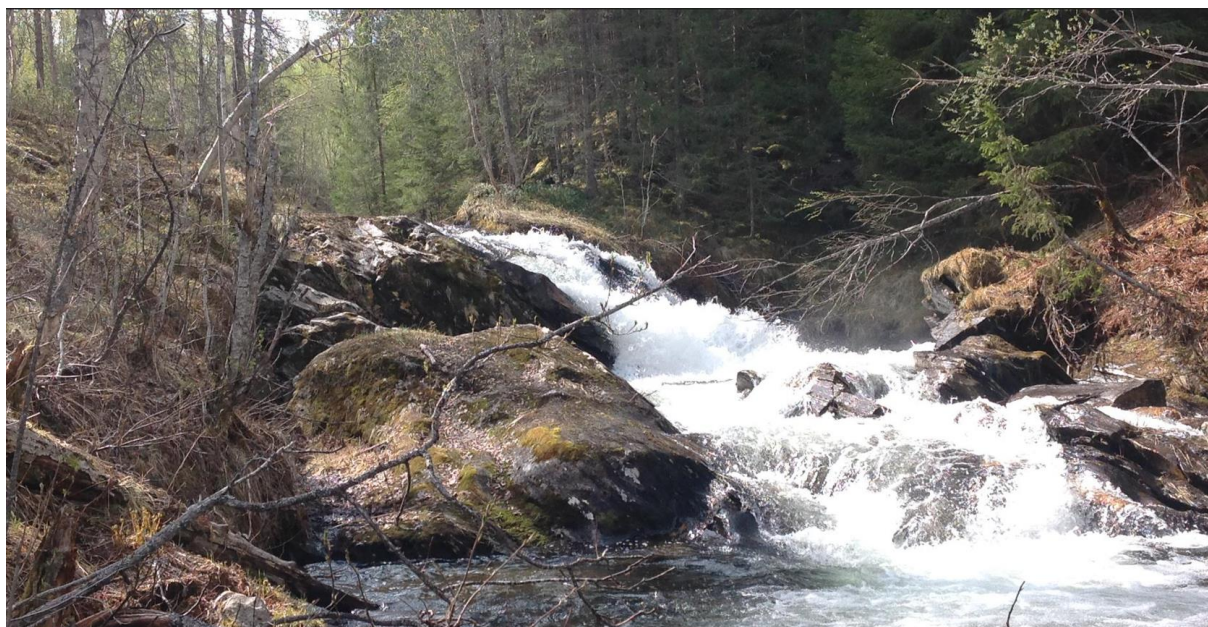
I den sørligste delen av den befarte strekningen langs Tjyvåga går elva i berg i dagen som vist i Figur 5.5 og Figur 5.6. Videre nordover blir det observert noe undergraving av trær (se Figur 5.8) som tyder på at det er litt pågående erosjon. Vannet er klart, trær står for det meste vertikalt og det er steinete bunn og sider. Ut fra løsmasseblotninger ved rotvelt ser det ut til at massene består av morene. I en skråning ble det observert grunnvannserosjon der finkornede masser har rent ned skråningen (se Figur 5.12). I området der Tjyvåga renner ut i Beiarelva er det observert en stor utglidning, med en bredde på rundt 30 meter og en høyde på 15 meter. Utglidningen er vist i Figur 5.13. De eksponerte massene så hovedsakelig ut til å bestå av sandmasser men det ble også observert et leirlag med tykkelse på rundt 60 cm. Store furutrær henger over skredkanten til utglidningen. Nord for den store utglidningen var det en rekke utglidninger av noe mindre størrelse (se Figur 5.14). Erosjon vurderes som kraftig i dette område grunnet observerte utglidninger. Videre nordover ble det observert lite erosjon med unntak av et mindre område der det ble observert utglidningen som er vist i Figur 5.16.

*Figur 5.5 Bilde S50. Elv går i berg*

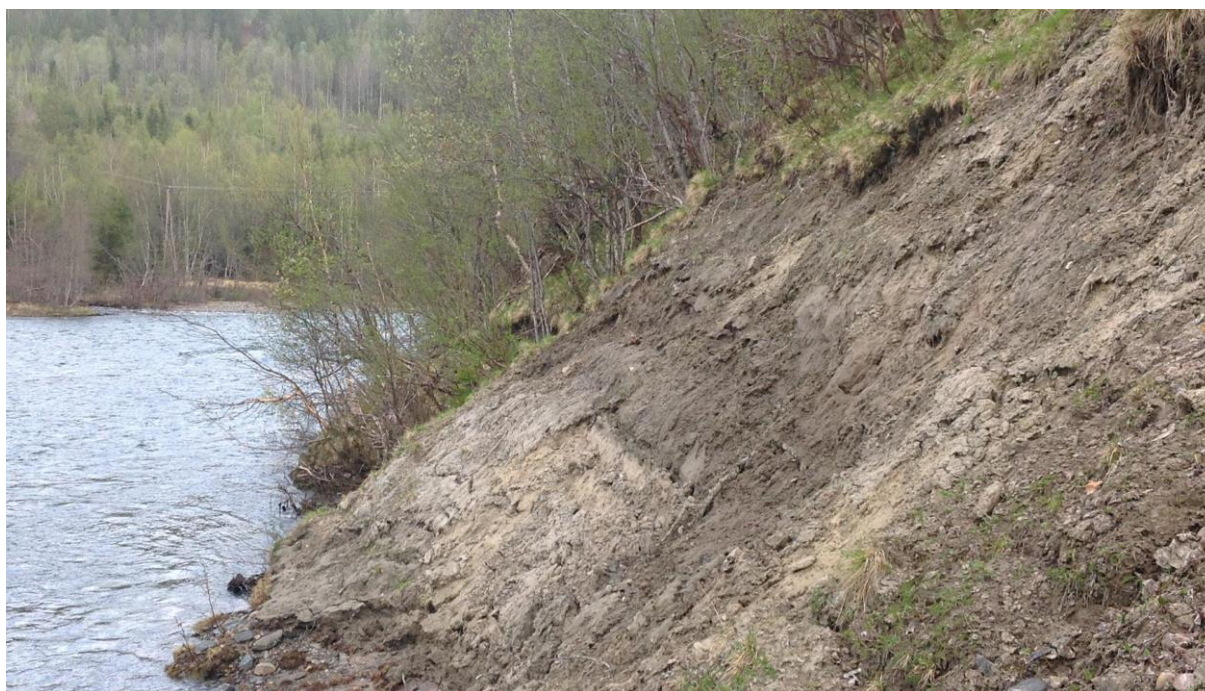
*Figur 5.13 Bilde S33: Stor utglidning. Rundt 30 meter bred og 15 meter i høyden*

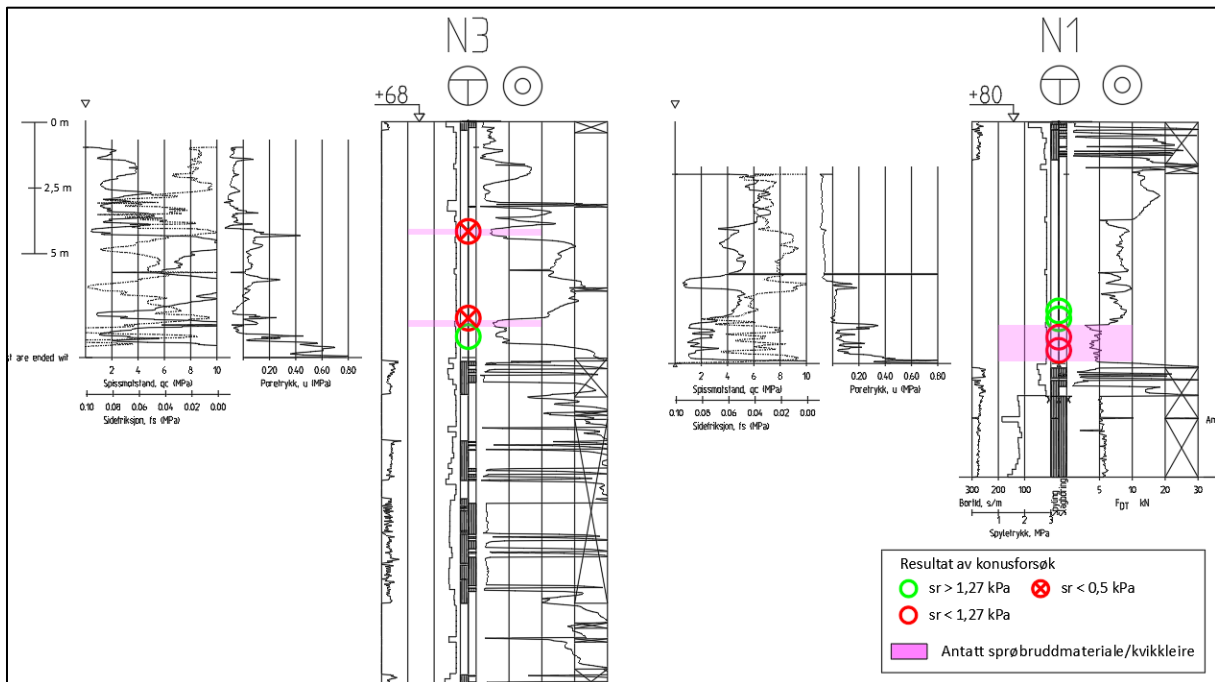
Det er påvist sprøbruddmateriale i 2 borpunkt (N1 og N3). Plassering av borpunktene er vist i vedlegg A. Resultater fra utførte grunnundersøkelser i borpunkt N1 og N3 er oppsummert i Figur 6.1. Påviste lag med sprøbruddmateriale ser ut til å være tynne. Laget med sprøbruddmateriale er tolket til å være rundt 1 meter tykt i borpunkt N1 og lagene med sprøbruddmateriale i borpunkt N3 er tolket til å være rundt 20 cm.

NIFS 2015 (Bq1-Nmc) tolkning av CPTu gir ikke indikasjon på sprøbruddmateriale i borpunkt N1 og N3. NIFS 2015 (Rfu-Nmc) gir mindre utslag på sprøbruddmateriale i borpunkt N3 ved 4,2 meters dyp og ved 9,0 meters dyp i borpunkt N1. Det kan tenkes at den tynne lagtykkelsen til sprøbruddmaterialet gjør at NIFS-tolkning av CPTu-dataen ikke gir tydeligere utslag på sprøbruddmateriale i borpunkt N1 og N3.

Figur 6.1 Sammenstilling av resultater fra totalsondering, CPTu og konusforsøk på opptatte jordprøver i borpunkt N1 og N3

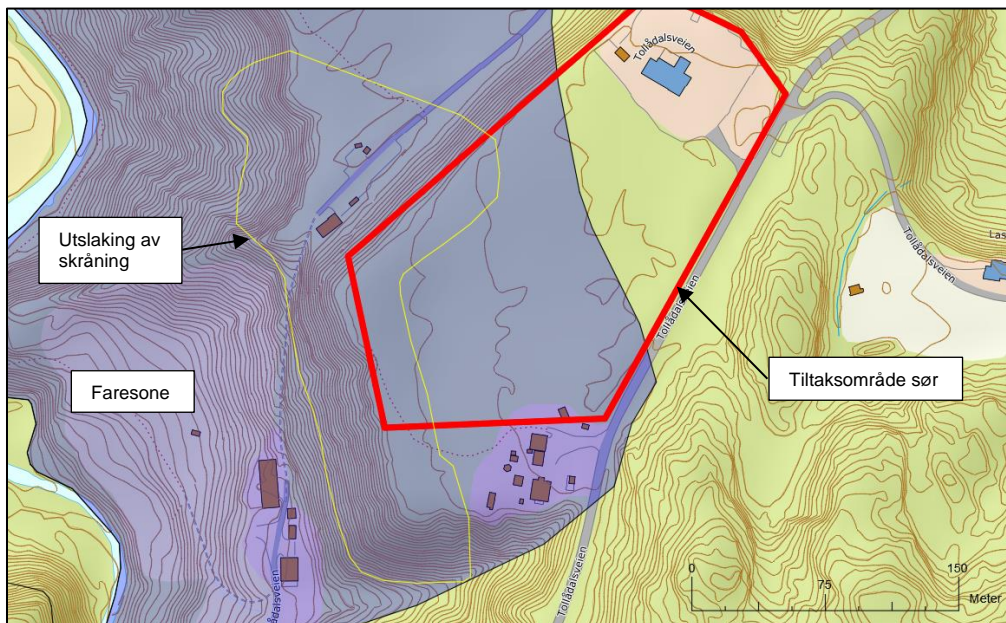
Figur 11.1 Grov skissering av areal med nødvendig utslaking av skråning (gul). Tiltaksområde sør er tegnet inn i rødt

Å etablere motfylling i bunnen av skråningen kan bli utfordrende grunnet bebyggelse og veier i området, samt at Tjyvåga går langs foten av skråningene. Å redusere skråningshelningen vurderes som det mest egnede tiltaket og er innledningsvis vurdert med stabilitetsberegninger som er omtalt i kap. 10.2. Hvis det velges å gå videre med planer om å bygge ut det sørlige tiltaksområde bør det utføres supplerende grunnundersøkelser slik at man får et bedre grunnlag for detaljprosjektering av stabiliserende tiltak. En kombinasjon av de nevnte stabiliserende tiltak bør også undersøkes. Figur 11.1 viser en grov skisse av nødvendig omfang av utslaking av skråning for å oppnå tilstrekkelig forbedring av stabilitet. Det påpekes at skissert omfang av utslaking av skråning kun er ment for å gi et grovt inntrykk av størrelsen på sikringstiltak som kan bli aktuell ved utbygging og at skissert omfang kun er basert på stabilitetsberegninger langs ett enkelt snitt. Sikringstiltak for å oppnå tilstrekkelig lokalstabilitet kan være mer omfattende enn skissert omfang.

Ettersom Tjyvåga og Beiarelva går langs foten av skråningen i faresonen for løseområde kan det bli aktuelt med erosjonssikring langs elvene. I den sørlige delen av faresonen er det observert lite erosjon i Tjyvåga. Fra befaring ble det observert morenemasser i løsmasseblotninger langs store deler av Tjyvåga og det er dermed lite trolig at det kan finnes lag med sprøbruddmateriale i nærheten av Tjyvåga som kan påvirkes av mindre erosjon. Ved utbygging av det sørlige tiltaksområde bør behov for erosjonssikring vurderes nærmere etter at det er utført supplerende grunnundersøkelser som vil gi mer informasjon om utstrekning av sprøbruddmateriale. All erosjon som kan forverre stabiliteten av faresonen, slik at planlagte tiltak blir mer utsatt for å bli rammet av et områdeskred, skal forhindres med erosjonssikring.
